**BULETINUL**

**MONUMENTELOR ISTORICE**

**1909**

Cronică: Raport general cu privire la lucrările Comisiunii în 1909. Restaurarea mănăstirii Hurezi: lucrările din 1909 (memoriu).

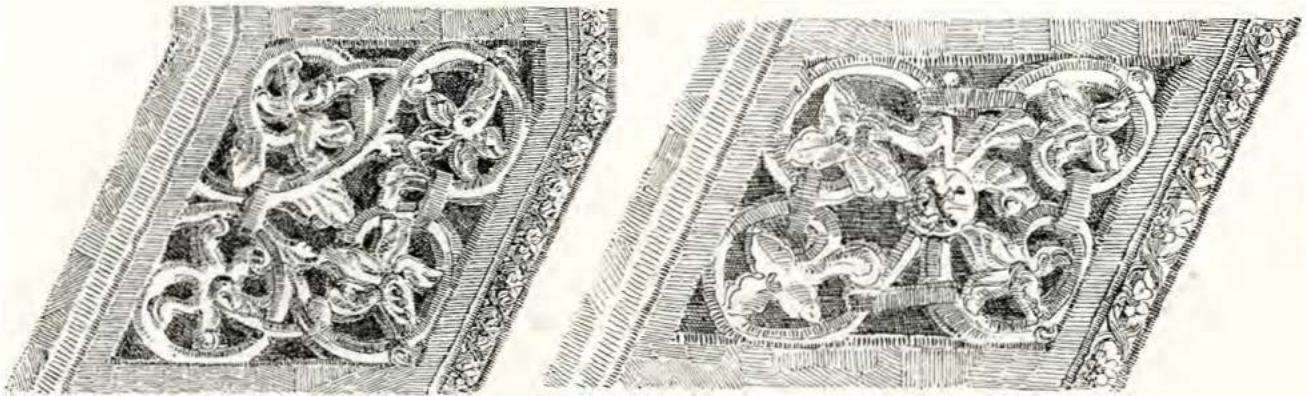
41. Farapei sculptat în piatră, la Foișorul lui Dionisie dela Hurezi.

Coloanele cele frumoase sculptate, precum și parapetul foisorului și al scării, dimpreună cu portalul dela intrarea de jos, s'au curățit și spălat de straturile de vopsea de ulei ce le acoperiau.
