BULETINUL
COMISIUNII
MONUMENTELOR ISTORICE

1909

Cronică: Raport general cu privire la lucrările Comisiunii în 1909. Restaurarea mănăstirii Hurezi: lucrările din 1909 (memoriu).

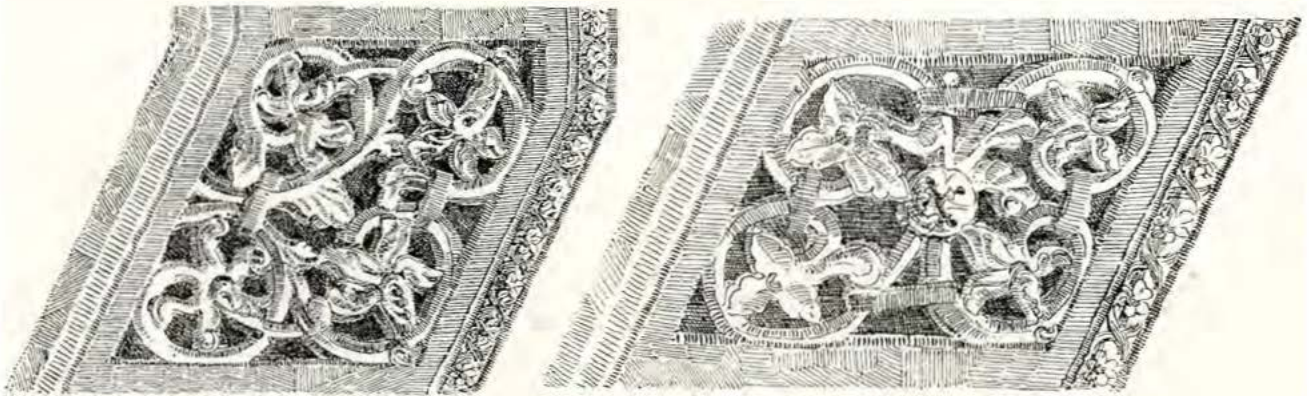
41. Farapei sculptat în piatră, la Foișorul lui Dionisie dela Hurezi.

Coloanele cele frumoase sculptate, precum și parapetul foisorului și al scării, dimpreună cu portalul dela intrarea de jos, s'au curățit și spălat de straturile de vopsea de ulei ce le acoperiau.
